太原武宿机场三期改扩建工程（机场工程）

水土保持监测季度报告表

（2022年第4季度，总期第2期）

编制单位：山西省水利水电勘测设计研究院有限公司

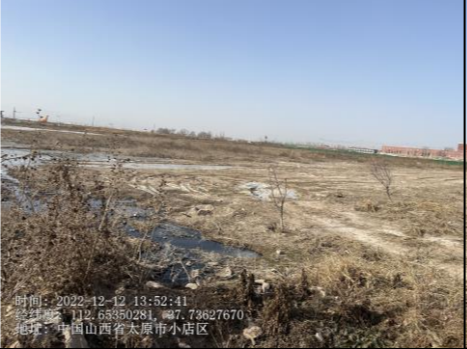
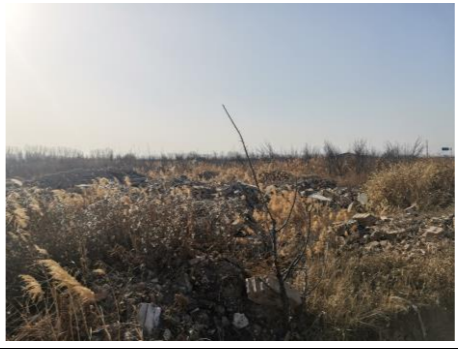
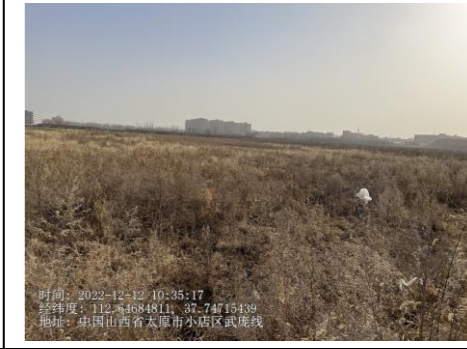
编号	水土流失防治区名称	地理位置			取土(石、渣、矸、灰等)情况(万m³)			弃土(石、渣、矸、灰等)情况(万m³)			水土保持工程进度	存在问题与建议	现场照片			备注
		经纬度	桩号	地点	设计总量	本季度新增	累计	设计总量	本季度新增	累计			1	2	3	
1	北工作区	E112°39'12.61", N37°44'10.59"		太原市小店区

未开工
2	货运及南工作区	E 112°38'26.323", N 37°43'41.03"		太原市小店区								同飞行区。

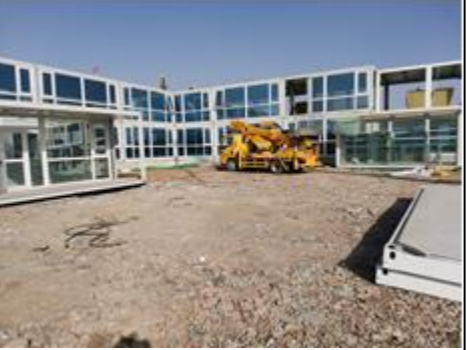
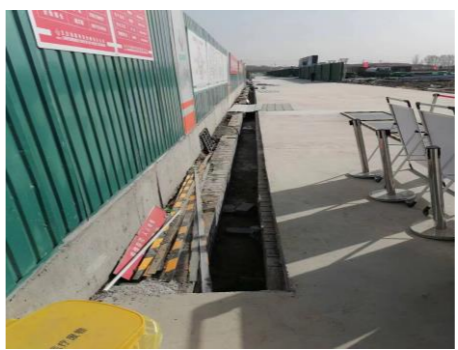
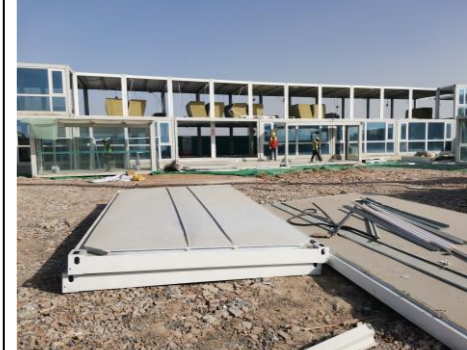
未开工
四	施工生产生活区															
1	航站楼项目部	E 112°38'18.323", N 37°45'07.03"		太原市小店区							临时排水完成60%、临时苫盖完成30%。	1、场内多处地表裸露。 2、建议绿化区绿化前采用防护网苫盖。
